## Streifen-«Vreneli» – Einem Phänomen auf der Spur

Ruedi Kunzmann:  
Streifen-«Vreneli» – Einem  
Phänomen auf der Spur,  
SM 73, 2023, S. 132–139.

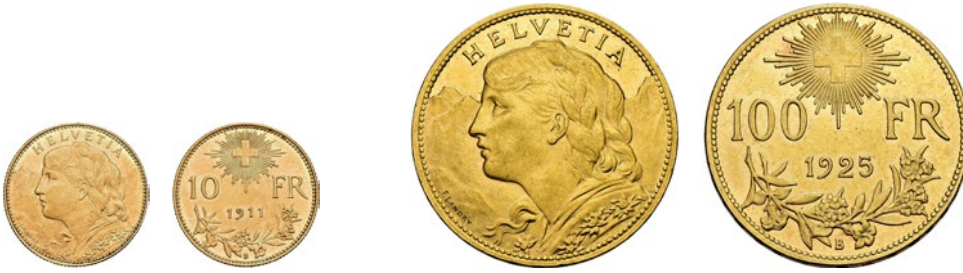
Abb. 3: Schweiz, Eidgenossenschaft, 10 Franken 1911 und 100 Franken 1925.

Diese beliebte Goldmünze wurde in den Jahren 1911–1922 auch im Wert zu 10 Franken in insgesamt 2,65 Millionen Exemplaren ausgegeben, und 1925 folgte sogar eine entsprechende Münze mit Wertzahl 100 Franken. Davon wurden 5000 Stück geprägt. Die Vorderseite beider Münzen entspricht in ihrem Aussehen dem eigentlichen «Vreneli», während die Wertseite aus prägetechnischen Gründen geändert werden musste. Der Entwurf dazu stammte ebenfalls von Fritz Ulysse Landry (Abb. 3)<sup>2</sup>.

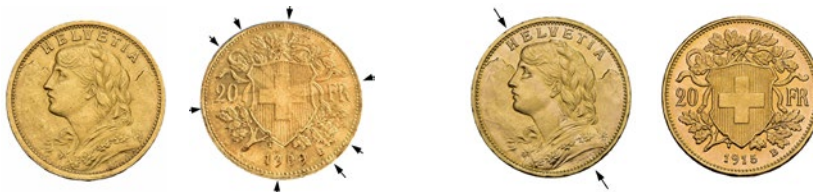
Abb. 4: «Vreneli» 1909, mit 4 Streifen auf Rückseite<sup>3</sup> und «Vreneli» 1915, mit 1 Streifen auf Vorderseite.

Die streifenförmigen Farbveränderungen werden oftmals übersehen, ausser wenn besondere Lichtverhältnisse diese Erscheinung(en) hervortreten lassen. Meistens trifft man nur einen Streifen an, in wenigen Fällen deren zwei bis sogar vier (Abb. 4).

- Von allen oben beschriebenen Goldmünzentypen der Schweiz sind nur die «Vreneli» zu 20 Franken betroffen.
- «Helvetia» zu 20 Franken, 10-Franken- und 100-Franken-«Vreneli» mit solchen Veränderungen wurden bisher nicht vorgefunden.
- Die streifenförmigen Veränderungen sind jeweils immer nur auf einer Münzenseite anzutreffen.
- Die Verteilung der Veränderungen auf Vorder- oder Rückseite ist ungefähr je 50 %.
- Es sind viele Jahrgänge mit solchen Streifen anzutreffen, wie die Abbildungen beweisen. Jüngere Stücke, auch solche, die nach dem 2. Weltkrieg geprägt wurden, sind ebenfalls vorzufinden<sup>4</sup>.

- Die Streifen laufen ausnahmslos über das Zentrum der Münzen, mit einer geringen Abweichung von 1–1,5 mm. Weiter seitlich gegen den Rand werden sie nicht angetroffen.
- Ausländische Goldmünzen der gleichen Machart und Legierung<sup>5</sup> scheinen solche Streifen nicht zu zeigen.

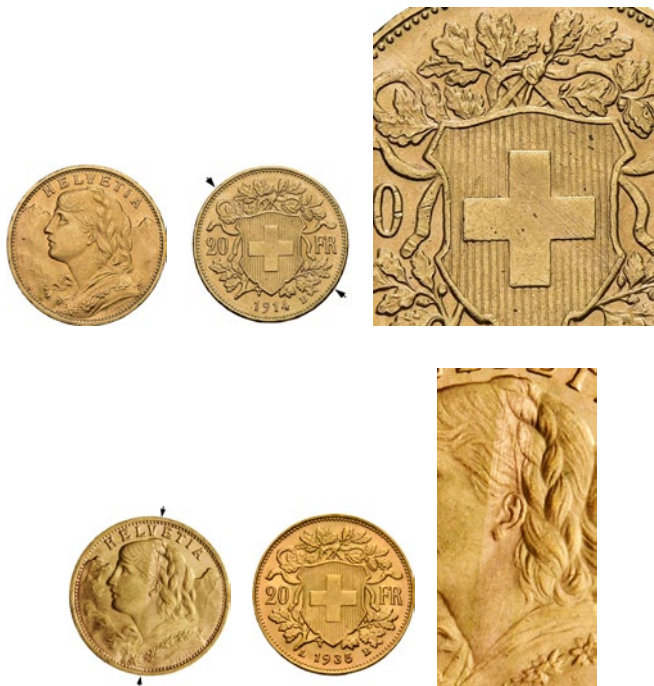
**Abb. 6: «Vreneli» 1914 B, Streifen auf Rückseite und «Vreneli» 1935 LB, Streifen auf Vorderseite.**  
In der Vergrößerung sind die feinen, parallel verlaufenden Kratzspuren auf dem Schweizerkreuz bzw. über dem Ohr und Haarkleid sichtbar.

Fachnumismatiker verwenden stärker vergrößernde Lupen, manchmal sogar Binokular- oder Stereo-Mikroskope, um Merkmale besser zu erkennen. Eine solche genauere Inspektion mittels eines Binokulars führte zur Erkenntnis, dass es sich bei den Streifen auf den betroffenen Goldmünzen um feine, parallel verlaufende Kratzspuren handelt, ähnlich den Justierspuren durch Befeilung. Dies gilt für alle untersuchten Stücke, auch für solche, welche die Streifen nur als Farbveränderung zeigen (*Abb. 6*).

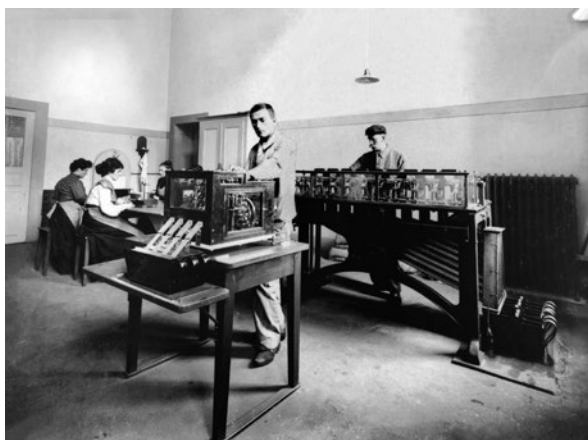
**Abb. 7: Eidgenössische Münzstätte Bern, Raum mit Wäge-/Sortiermaschine im Vordergrund, dahinter Justiermaschine<sup>10</sup>, links im Hintergrund drei Frauen, welche mittels Nachwägen die vorher übergewichtigen und nun justierten Rondellen kontrollierten.**

Damit sind wir an dem Punkt angelangt, bei dem wir uns mit dem aktuellen Thema besonders beschäftigen müssen. Zu leichte Rondellen wurden aussortiert und wieder eingeschmolzen, während man die als zu schwer befundenen Stücke justieren musste. Ursprünglich benutzte Handschabemaschinen wurden durch speziell konstruierte Justiermaschinen<sup>9</sup> ersetzt, welche die Rondellen mit besonderen Schabern hobelten, bis sie das vorgeschriebene Gewicht aufwiesen, um der anschliessenden Prägung zugeführt zu werden. Eine in der Burgerbibliothek Bern (Sign. FPa.25) aufbewahrte Fotografie aus dem Jahr 1908 zeigt, dass auch die Eidgenössische Münzstätte über eine solche Einrichtung verfügte (Abb. 7).

Am 10. Oktober 1902 beschloss die schweizerische Bundesversammlung, im Kirchenfeldquartier eine neue Münzstätte zu bauen, welche am 2. Juli 1906 eröffnet wurde<sup>20</sup>. Dass in diesem Zusammenhang neue Einrichtungen angeschafft wurden, beweist die Fotografie aus der Eidgenössischen Münzstätte aus dem Jahr 1908 (*Abb. 7*), und sie passt in diesen Wechsel von Wägen und Justieren von Hand zur anschliessenden maschinellen Justierung.
